# РУКОВОДСТВО ПО ДИАГНОСТИКЕ НЕИСПРАВНОСТИ СЦЕПЛЕНИЯ

# 1 УСТРАНЕНИЕ ПРОБЛЕМ И ПОЛОМОК СИСТЕМЫ СЦЕПЛЕНИЯ

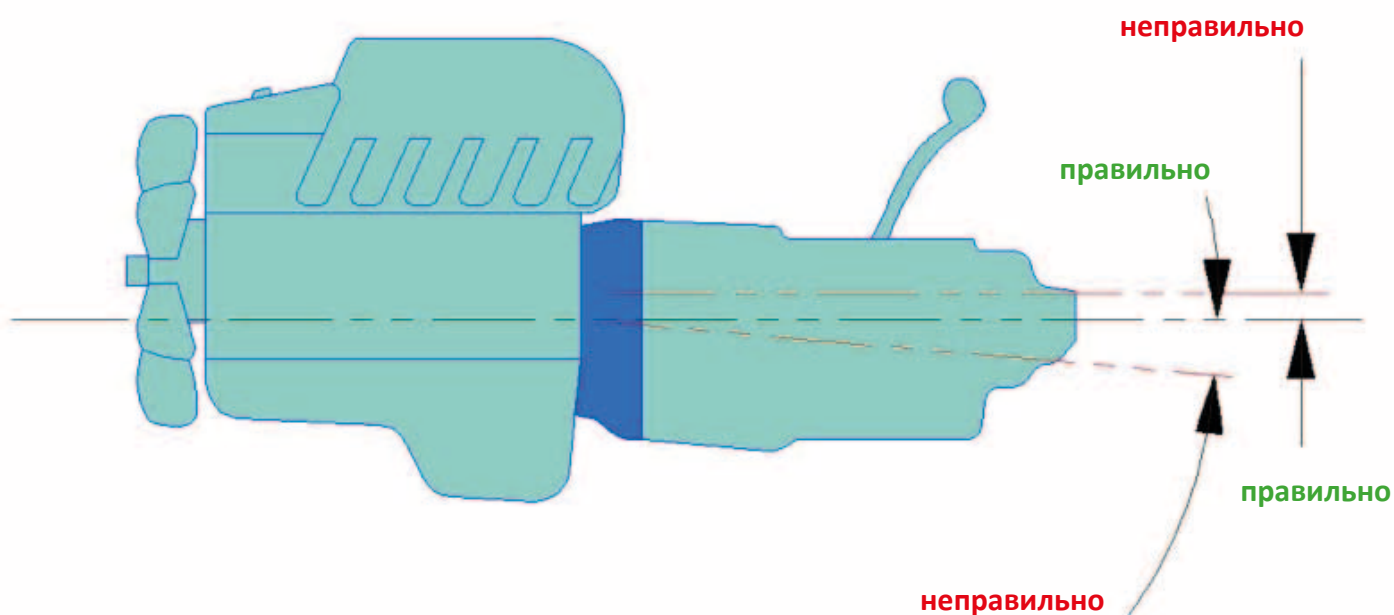
Все детали системы сцепления должны быть такими, как на рисунке сверху.

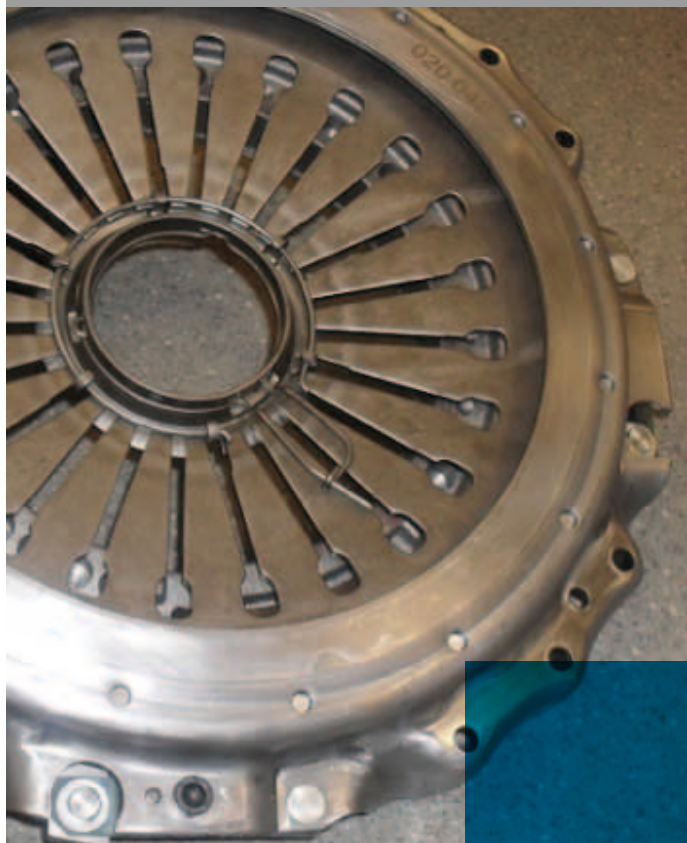
Если нужно снять сцепление по какой-либо причине, сначала следует ослабить все болты, показанные стрелками, в 2 оборота, а после установки сцепления назад, болты нужно будет закрутить с крутящим моментом 35-43 Нм. Не снимайте полностью стопорный болт!

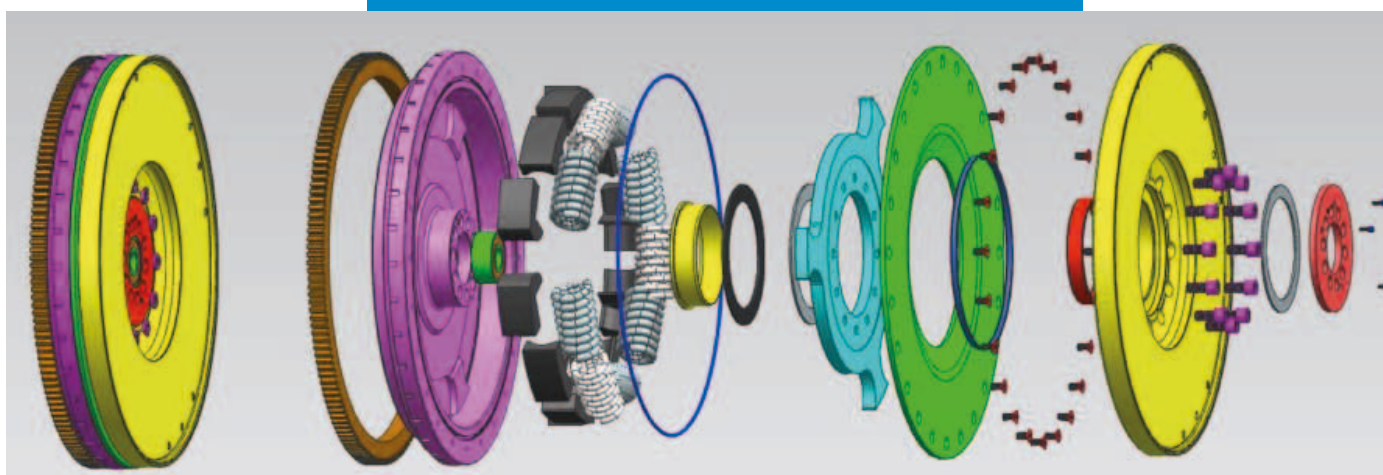
Изображение показывает срез двух-веса маховика.

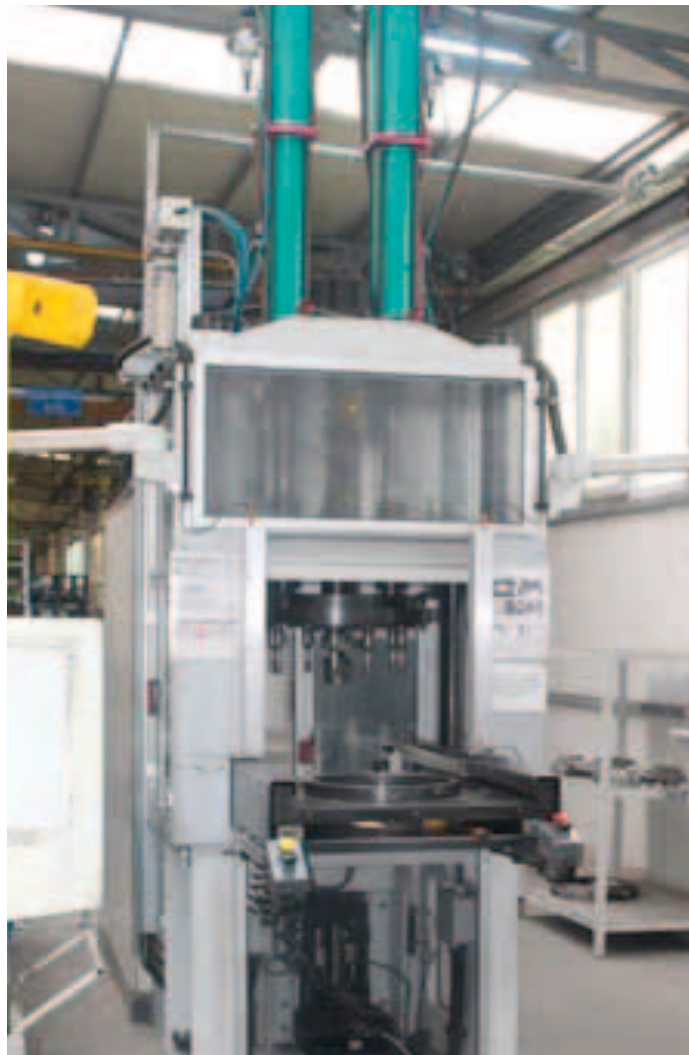
(Изображение тестового прибора сцепления показано только для примера.)

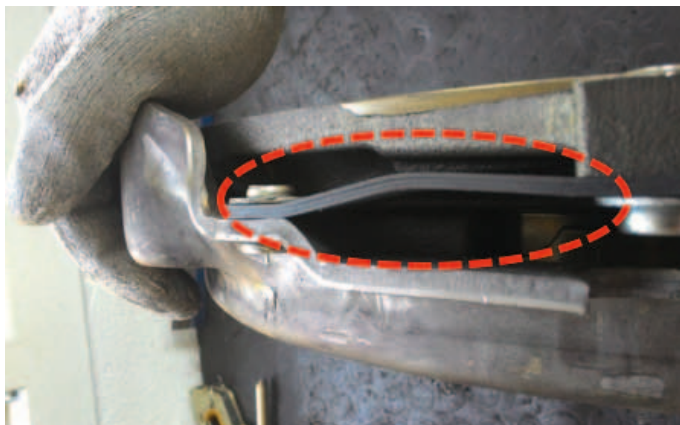
- a. Возможно во время транспортировки или монтажа на автомобиль были утрачены и/или повреждены детали;
- b. Во время монтажа необходимо по очереди и правильно закрутить болты сцепления, проверяя уровень крутящего момента;
- c. Необходимо установить на авто правильные детали. Чтобы заказать деталь, которая подходит вашему автомобилю, обратитесь к каталогу Dönmez;
- d. Управление автомобилем на неподходящих уровнях оборотов двигателя и шестерен;

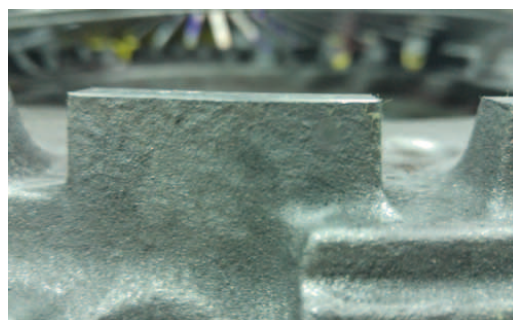
- a. Чрезмерная настройка баланса в системе сцепления: Вся продукция компании Dönmez Debriyaj на 100% проверяется на автоматических балансировочных станках и настраиваются на максимальную разбалансировку в 10 гр. Избегайте любых настроек баланса сцепления Dönmez Debriyaj
- b. Сцепление, маховик и штифты маховика не сели на общую центральную ось;
- c. Чрезмерная вибрация в системе;
  - i. С ломаны или повреждены зубья двигателя и/или коробки передач;
  - ii. Топливная система и компрессия двигателя не работают корректно;
- d. Ошибки пользователя;
  - i. Привычка водить автомобиль на высоком уровне вращения шестерен и низком уровне вращения двигателя.

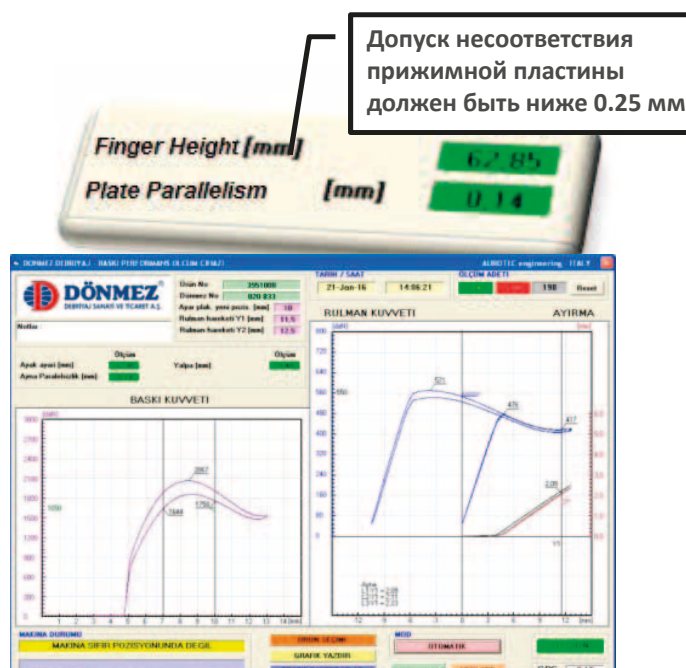
- a. Пластина сцепления может деформироваться по причине слишком высокой температуры;
- b. Пластина сцепления неверно помещена на маховик;
- c. Может быть деформирован кожух сцепления;
- d. Возможно во время поставки или монтажа некоторые детали выпали.

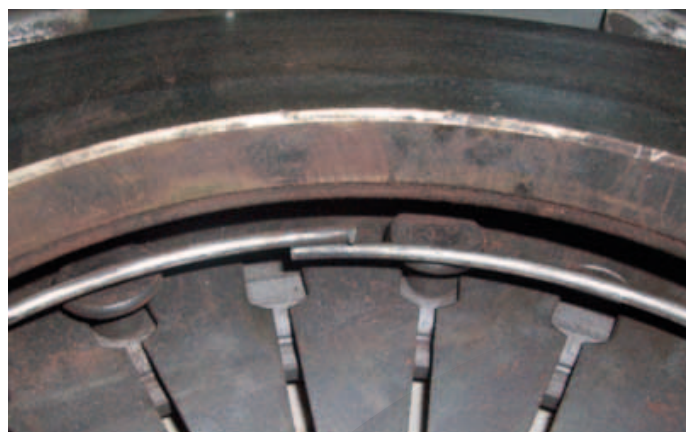
На картинке вы можете увидеть сломанное опорное кольцо.

- a. Чрезмерная вибрация в системе
  - i. Сломаны или повреждены зубья двигателя и/или коробки передач;
- b. Топливная система не корректно работает или отсутствует компрессия двигателя;
  - b. Ошибки пользователя
- a. Привычка водить автомобиль на высоком уровне вращения шестерен и низком уровне вращения двигателя.
- c. Подшипник разделения сцепления слишком удлинен, пружины (диафрагма) сцепления двигается очень далеко.

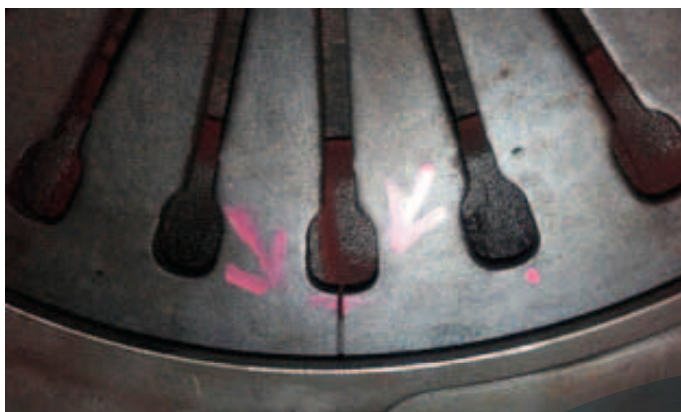
В случае если сломается диафрагменная пружина сцепления, разделение сцепления не осуществится. Эта деталь изготавливается из высококачественной стали, поэтому она не может сломаться по причине ошибки дизайна или производства.

- a. По причине чрезмерного движения подшипника разделения подшипник, диафрагма и ангажемент постоянно находятся в контакте.
- b. Когда в выжимном подшипнике вытекает смазка, на наконечнике пальца диафрагмы образуется чрезмерно высокая температура. Эта температура может привести к разрушению;
- c. Удержание ноги на педали сцепления после смены скорости,
- d. Сцепление работает в положении частичного выключения

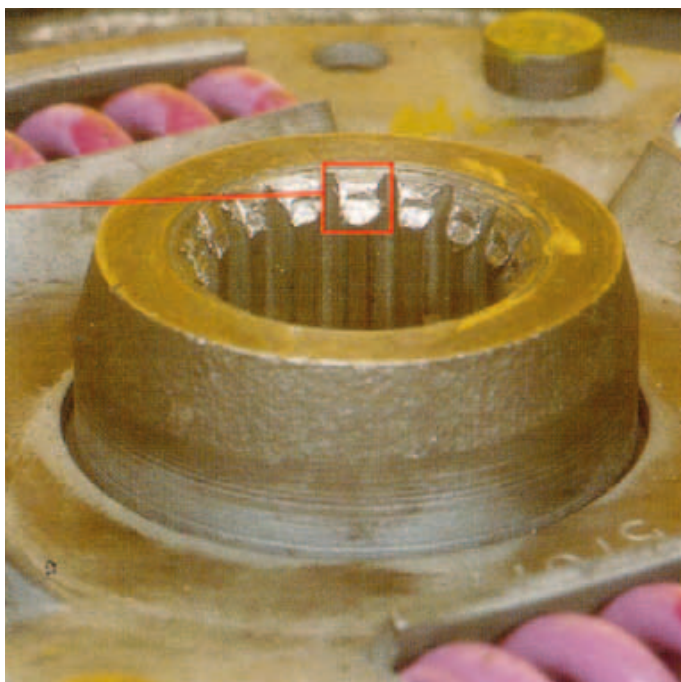
- a. Во время монтажа диска сцепления на авто входная ось коробки передач дотронулась и/или повредила гнездо диска сцепления,
- b. Входная ось коробки передач или ее конец слишком изношены,
- c. Направляющий подшипник маховика заклинил или срок его службы завершен,
  - i. Решение;  
Мы рекомендуем менять подшипник при каждой замене сцепления.
- d. При установке диска сцепления не был использован аппарат центрирования,
- e. Входная ось коробки передач и размеры комплекта диска не соответствуют друг другу (тяжело проходят).

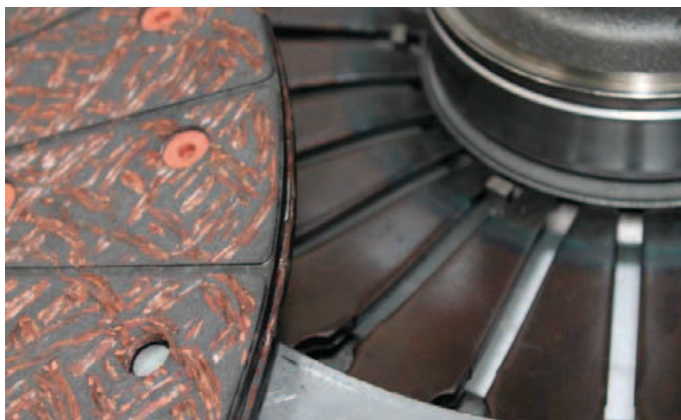
## 2.11 ДИСК СЦЕПЛЕНИЯ МОНТИРОВАН НЕ В ТУ СТОРОНУ

Если вы установите диск не той стороной, разделение сцепления не осуществиться.

- a. Выбрана не подходящая для автомобиля продукция,
- b. Продукцию демонтировали, не обращая внимание на положение авто,
- c. Не принимались во внимание предупреждения из каталога Dönmez,
- d. Не обращалось внимание на предупреждения и инструкции касательно диска сцепления. (как указано на рисунках)

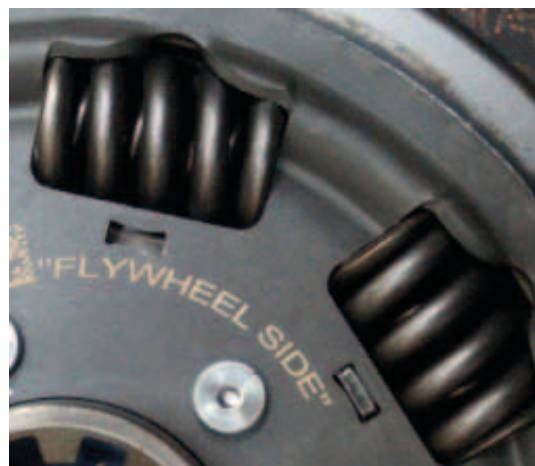
## 2.12 ПРОБЛЕМА С ЦЕНТРОМ ОСНОВНОГО/НИЖНЕГО ЦИЛИНДРА СЦЕПЛЕНИЯ АВТО

Основной/нижний цилиндр сцепления являются механизмом передачи мощности, который используется для приведения в движение нижней системы сцепления с помощью гидравлики или пневматики. Это имеет важное значение с точки зрения срока службы и эффективности системы сцепления. Их необходимо проверять при каждой замене сцепления. Это является одной из основных причин в отказе разделения сцепления по причине автомобиля.

- a. Основной цилиндр не обеспечил гидравлической системе достаточную передачу,
  - i. Основной цилиндр следует проверять при каждой замене сцепления и по возможности менять его на новый цилиндр.
- b. В средних трубках сцепления имеются потери жидкости или напряжение,
- c. Было использовано неподходящее гидравлическое масло и/или масло с законченным сроком годности,

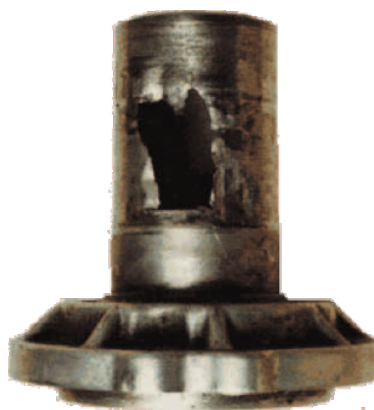
## 2.15 НАПРАВЛЯЮЩИЙ ПОДШИПНИК МАХОВИКА ИЗОГНУТ ИЛИ ПОВРЕЖДЕН И/или ПЛОХО ВРАЩАЕТСЯ

Подшипник, который находится в центре маховика, содержит в себе входной вал коробки передач и позволяет системе работать в собственной оси. При каждой замене системы сцепления эту важную деталь нужно менять.

- a. Завершился срок службы,
- b. В системе слишком много пыли и инородных веществ,
- c. Работа под чрезмерно высокой температурой,
- d. Изношен наконечники входной оси коробки передач.

| Поломка | Диагностика | Причина |
|---|---|---|
| Сцепление не разделяется | Направляющий подшипник маховика изогнут или поврежден и/или плохо вращается | <ul style="list-style-type: none"> <li>- Завершил срок службы;</li> <li>- В системе слишком много пыли и инородных веществ;</li> <li>- Работа под чрезмерно высокой температурой;</li> <li>- Изношен наконечник входной оси коробки передач.</li> </ul> |

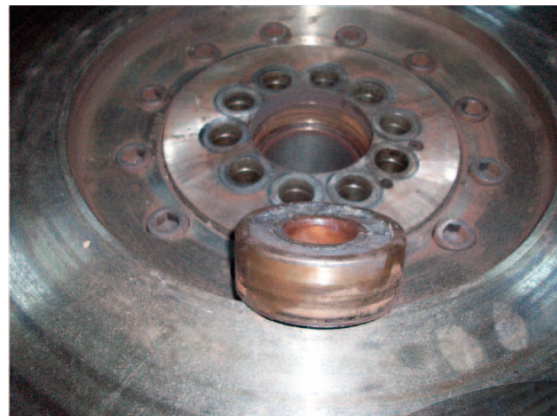
## 2.16 НЕ ПРАВИЛЬНАЯ ЭКСПЛУАТАЦИЯ АВТОМОБИЛЯ ВОДИТЕЛЕМ.

- a. Сцепление, работающее в частично разделенном состоянии,
- b. После изменения скорости удерживание ноги на педали сцепления,
- c. Вождение автомобиля в очень жестких, неподходящих условиях,
- d. Вождение автомобиля с неправильной скоростью и уровнем вращения шестерен.

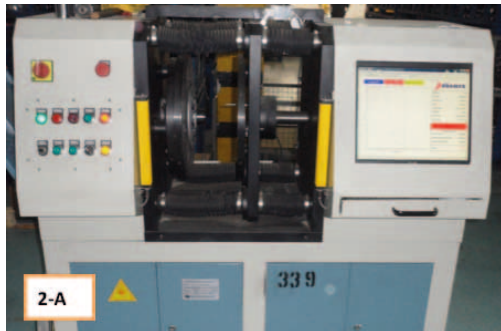
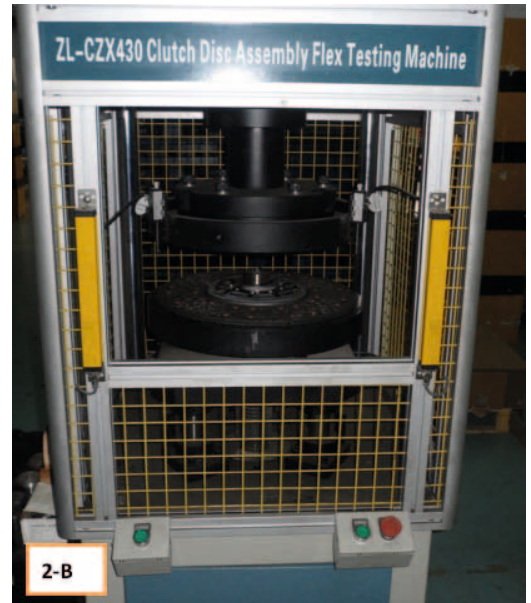
Проблема вибрации сцепления в системе обычно возникает по причине дисков сцепления. Перед установкой дисков сцепления на автомобиль, техническими проблемами, приводящим к вибрации, могут быть следующие факторы:

- Свободное движение должно быть не более 1 мм (на рисунке 2-A, свободное движение вращения без пропусков).
- Гибкость монтажа диска, измеряется нашим тестовым прибором (на рисунке 2B, прибор выгибания диска).

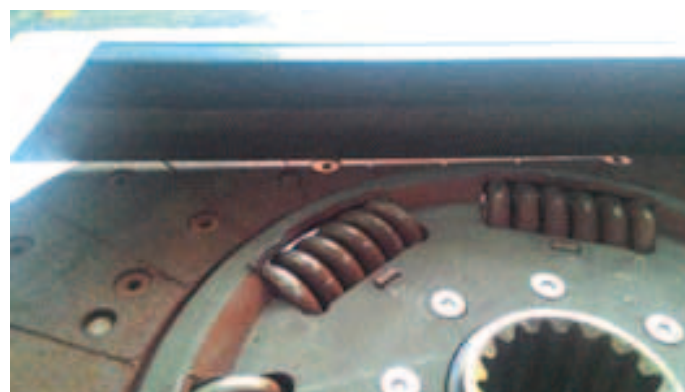
- a. Прижимная пластина подверглась действию высоких температур,
- b. Прижимная пластина была обработана или отремонтирована неверным способом,
- c. Использовалась дольше срока службы.

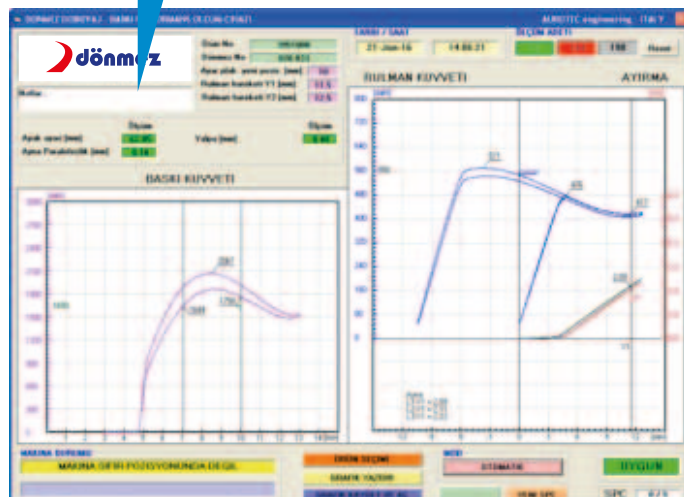
- Прижимная пластина сцепления испортилась по причине воздействия слишком высоких температур,
- Механизм кожуха сцепления неправильно размещен на маховике,
- Кожух сцепления может быть погнут.
- Возможное повреждение во время транспортировки или установки.

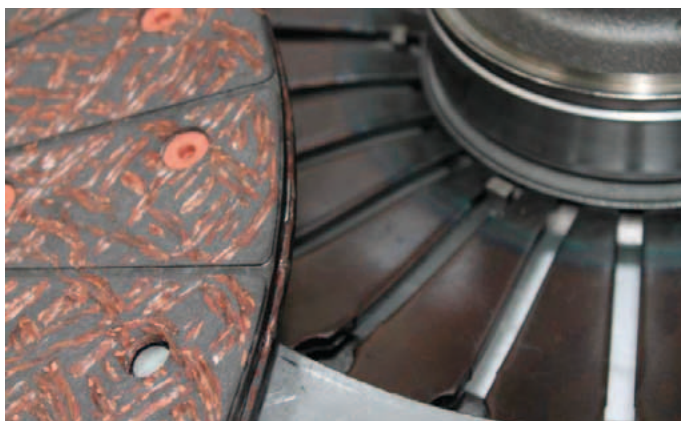
### 3.8 НЕ КАЧЕСТВЕННОЕ ТРЕНИЕ В СЦЕПЛЕНИИ

Срок службы, комфорт и эффективность работы диска сцепления прямо пропорциональны качеству поверхности трения. Качество поверхности трения должно быть выбрано согласно типа автомобиля, условий дороги, оборудования автомобиля и выполняемой работы. Выбирайте из каталога Dönmez Debrüaj подходящую для вашего автомобиля продукцию.

- a. На автомобиль установлен неподходящий диск сцепления,
  - i. Для автомобиля с тяжелыми условиями эксплуатации заказывайте продукцию 'Power Serial'.
- b. Специально для автобусов в каталоге имеется высококачественная продукция для комфортного вождения.
- c. Когда качество поверхности трения выбранной продукции не подходит, смола на поверхности трения начинает таять и снижается тепловое сопротивление. Это может привести к выходу из строя системы сцепления.

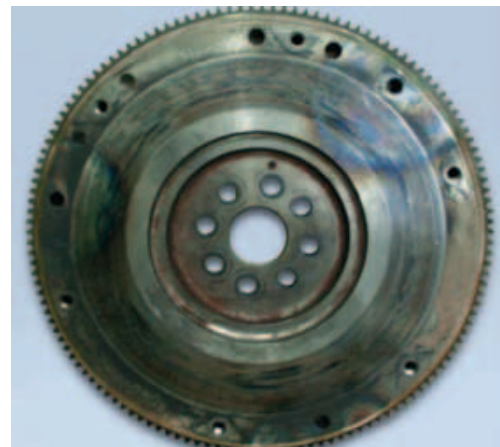
### 3.11 ИЗНОШЕНА ВИЛКА СЦЕПЛЕНИЯ

Для того чтобы система сцепления корректно работала, разделительный подшипник сцепления должен равномерно толкать или тянуть разделительные пальцы комплекта кожуха сцепления. Для правильной и полной работы на разделительной вилке, наконечнике, валу, системе сцепления не должно быть износа или неправильных настроек. В противном случае в системе возникнет вибрация.

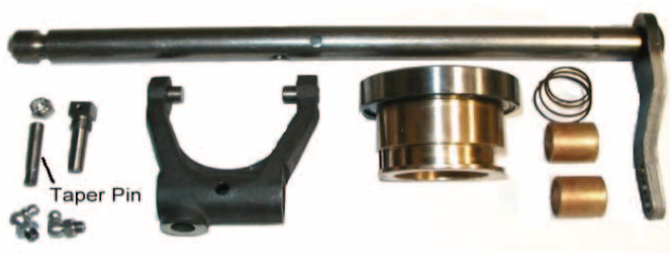
### 3.13 СЛОМАНЫ И/ИЛИ ОБОРВАНЫ МОНТАЖНЫЕ БРЕКЕТЫ ДВИГАТЕЛЯ ИЛИ КОРОБКИ ПЕРЕДАЧ

Проблема вибрации сцепления может возникнуть по причине повреждения соединений двигателя и коробки передач (соединительных деталей). Эти соединения необходимо проверять при каждой замене сцепления.

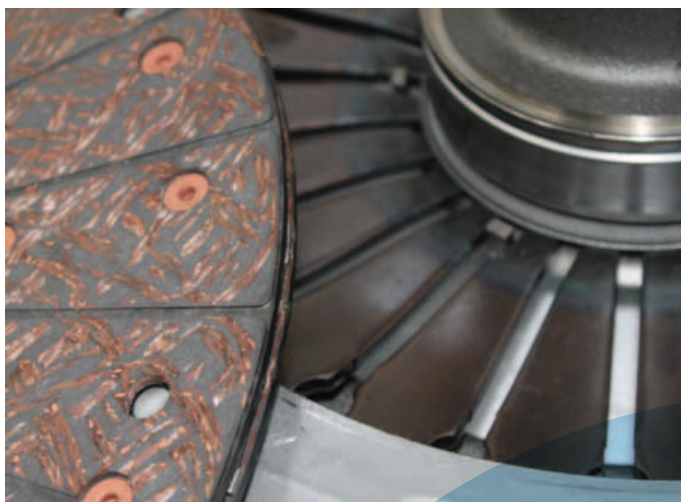
## 4.4 НЕ ПОДХОДИТ КАЧЕСТВО ПОВЕРХНОСТИ ТРЕНИЯ СЦЕПЛЕНИЯ

Срок службы, комфорт и эффективность работы диска сцепления прямо пропорциональны качеству поверхности трения. Качество поверхности трения должно быть выбрано, согласно типа автомобиля, условий дороги, оборудования автомобиля и выполняемой работы. Выбирайте из каталога Dönmez Debriyaj подходящую для вашего автомобиля продукцию.

- a. На автомобиль установлен неподходящий диск сцепления,
  - i. - Для автомобилей с тяжелыми условиями эксплуатации заказывайте продукцию 'Power Serial',
- b. Специально для автобусов в каталоге имеется высококачественная продукция для комфортного вождения.
- c. Когда качество поверхности трения выбранной продукции не подходит, смола на поверхности трения начинает таять и снижается тепловое сопротивление. Это может привести к выходу из строя системы сцепления.

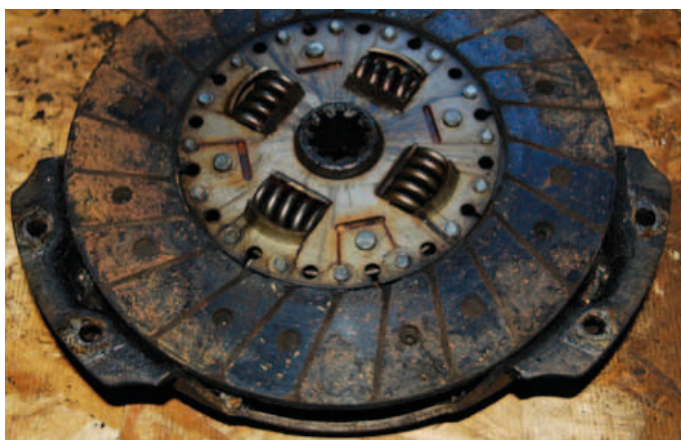
## 4.6 ПРОБЛЕМА ЦЕНТРА ОСНОВНОГО / НИЖНЕГО ЦИЛИНДРА СЦЕПЛЕНИЯ АВТО

Основной/нижний цилиндр сцепления являются механизмом передачи мощности, который используется для приведения в движение нижней системы сцепления с помощью гидравлики или пневматики. Это имеет важное значение с точки зрения срока службы и эффективности системы сцепления. Их необходимо проверять при каждой замене сцепления. Это является одной из основных причин пробуксовки сцепления.

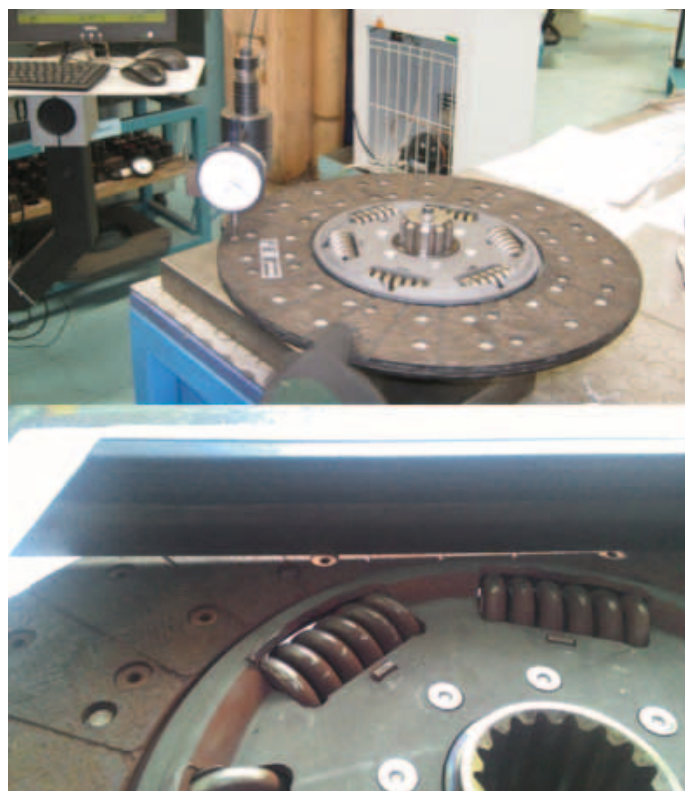
## 5.4 НЕ ПОДХОДИТ КАЧЕСТВО ПОВЕРХНОСТИ ТРЕНИЯ СЦЕПЛЕНИЯ

Срок службы, комфорт и эффективность работы диска сцепления прямо пропорциональны качеству поверхности трения. Качество поверхности трения должно быть выбрано согласно типа автомобиля, условий дороги, оборудования автомобиля и выполняемой работы. Выбирайте из каталога Dönmez Debriyaj подходящую для вашего автомобиля продукцию.

- а. Использование в автомобиле неподходящего диска сцепления;
  - і. Специально для автобусов в каталоге имеется продукция с высококачественной поверхностью трения для комфортного вождения. czone dla poprawienia komfortu, szczególnie w przypadku grupy pojazdów autobu sowych.

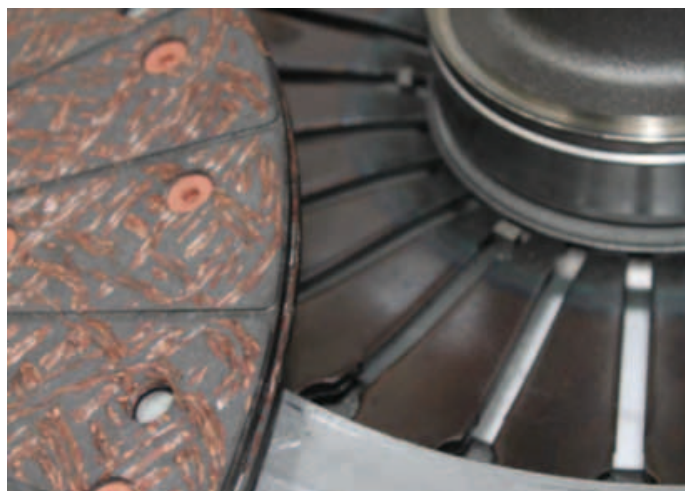
## 5.5 ЗАМАСЛЕННОСТЬ И/ИЛИ СГОРАНИЕ ДИСКА СЦЕПЛЕНИЯ

Диски сцепления в смазанной/промаслянной и сгоревшей системе сцепления может привести к пробуксовке. Пробуксовка со временем станет причиной высокого уровня звука и вибраций в системе.

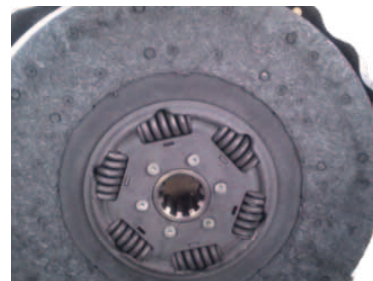
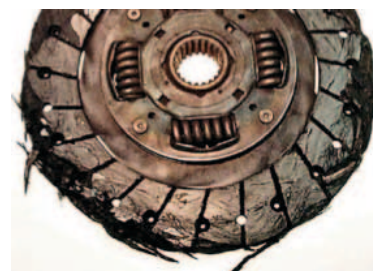
Поэтому масло/смазку и высокие температуры нужно держать подальше от системы.

- а. В системе не должно быть утечки масла,
  - і. Необходимо предотвращать утечки масла во время замены сцепления.
- б. Не следует дотрагиваться до диска сцепления жирными руками,
  - і. Следует использовать защитную одежду типа перчаток.
- с. Перед установкой диска сцепления не следует слишком сильно смазывать шестерни входного вала коробки передач,
- д. Сцепление работает в частично выключенном положении,
- е. Удерживание ноги на педали сцепления после переключения скорости,

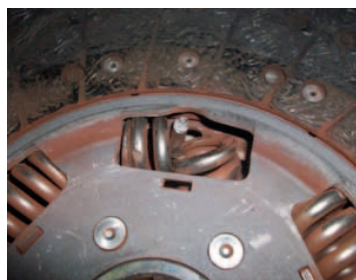
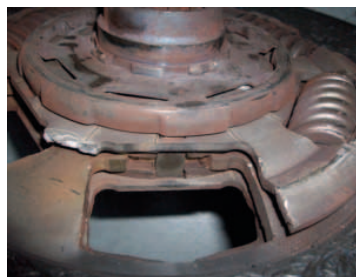
В системе с высоким уровнем шума по какой-либо причине может быть поврежден диск сцепления. Замена на новое сцепление решит проблему.

- a. Сердцевина диска сцепления (передний демпфер) утратила свои характеристики,
- b. Фракция и/или трещина на фиксированной пластине диска сцепления,
- c. Диск сцепления вышел с гнезда пружины закручивания.

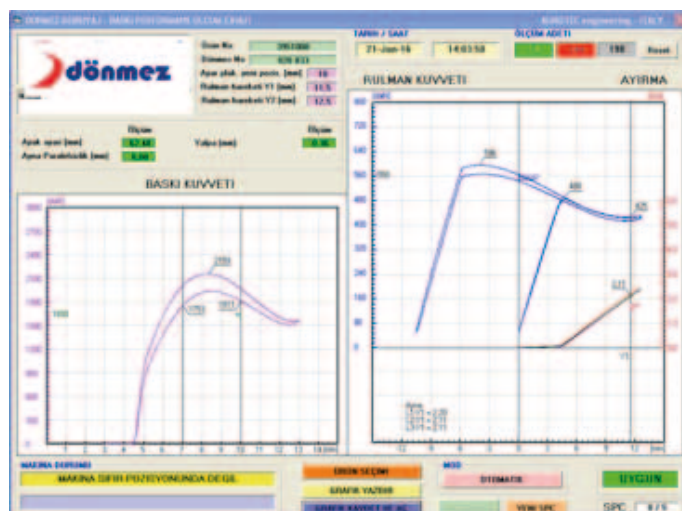
Справа, на изображении, показаны результаты тестирования, которые подтверждают эту характеристику. Одним из наиболее важных факторов не комфортности педали сцепления является повреждение кожуха сцепления.

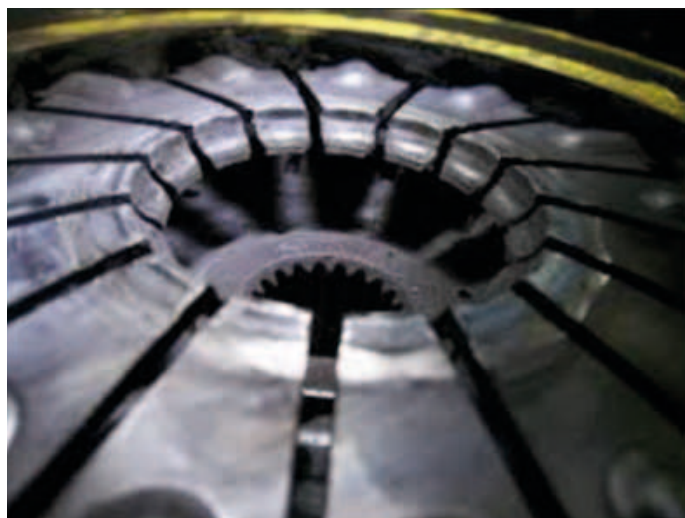
Еще одной из причин некомфортной работы педали является износ подшипника и соединительных точек комплекта кожуха сцепления. Если износ сильный, это приведет к некомфортной работе педали.

- а. Использование в автомобиле неподходящей продукции,
- б. Неподходящая высота пальцев,
- с. Люфт педали подшипника вне допуска,
- д. Усилия при вращательном движении подшипника сцепления (сломан или поврежден),
- е. Ошибки при вождении авто.

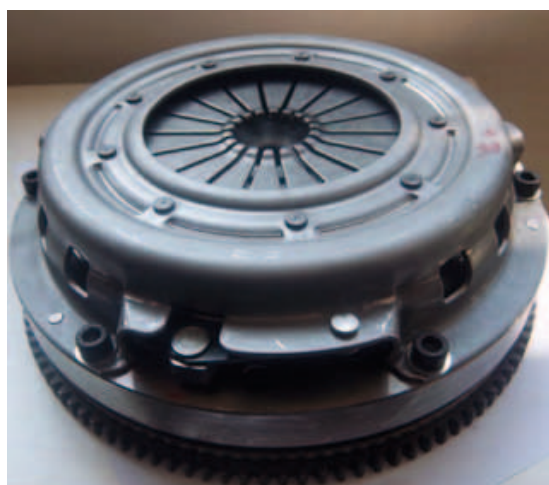
## 6.3 СЦЕПЛЕНИЕ НЕПРАВИЛЬНО УСТАНОВЛЕНО НА МАХОВИКЕ

Некоторые комплекты кожуха сцепления центрируются на внешний круг маховика, а некоторые комплекты кожуха сцепления центрированы на маховике по референс-штифтам. Поэтому при установке комплекта сцепления на маховик необходимо проверить центровку и размещение на опорные точки.

- а. Во время монтажа комплекта кожуха сцепления на маховик необходимо по очереди и правильно закрутить болты сцепления, проверяя моменты затяжек болтов,
- б. На поверхностях, которые покрывают механизм, не должно быть остатков, которые не позволят одинаково закрутить все болты,
- с. Глубина механизмов диска и кожуха на маховике тигельного типа должны соответствовать значениям каталога.
